Ölbrücke wird 40

Deutschlands dienstälteste feuerverzinkte Straßenbrücke

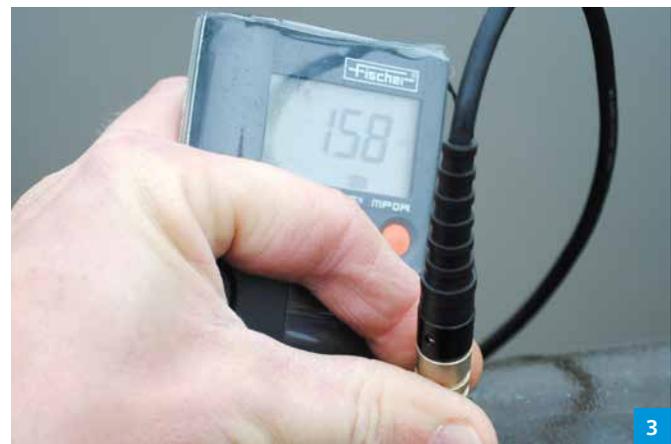
Aufgrund von Schäden wurden in den Jahren 2011 und 2012 die Brückenlager und der Fahrbelag erneuert. Ein Sanierungsbedarf an den feuerverzinkten Stahlteilen der Brücke bestand nicht. Bei einer Inspektion der Brücke durch das Institut Feuerverzinken im Jahr 2016 wurde der Zustand der feuerverzinkten Stahlteile mit sehr gut bewertet. Rotrost war nicht festzustellen. Schichtdickenmessungen an den Brückenträgern ergaben Zinkschichtdicken zwischen 171 und 191 Mikrometer. An den Geländern wurden Schichtdicken über 110 Mikrometer gemessen. Es ist davon auszugehen, dass Deutschlands dienstälteste feuerverzinkte Stahlbrücke weiterhin für viele Jahrzehnte rostfrei sein wird. Weitere Informationen zum Feuerverzinken im Brückenbau unter www.feuerzinken.com/bruecken

3 | Noch immer hohe Zinkschichtdicken: Die 40 Jahre alte Brücke wird weiterhin für viele Jahre rostfrei sein.

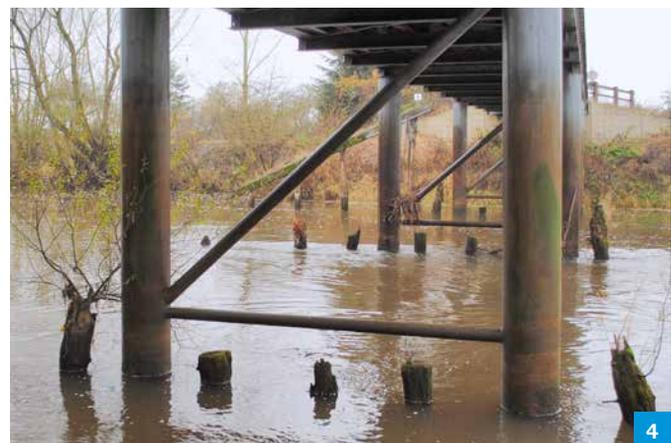
4 | Verschmutzt, aber korrosionsfrei: Auch die feuerverzinkten Pfähle befinden sich in einem sehr guten Zustand.
