Feuerverzinken verhindert Bewehrungskorrosion

Schutz gegen Carbonatisierung und Chloridbelastung

Wegweisend dauerhaft

Feuerverzinkte Stahl-Verbund-Brücke in Kanada

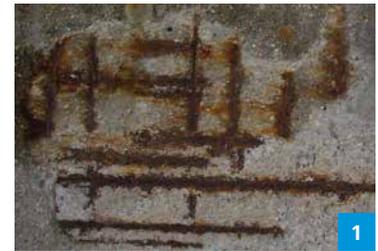
1 | *Bewehrungskorrosion an einer Autobahnbrücke der A661.*
(Foto: Karl-Heinz Wellmann)

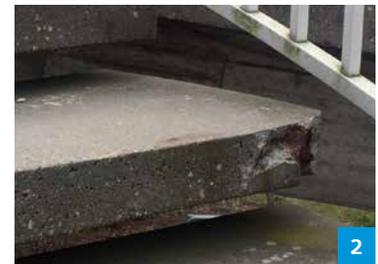
2 | *Bewehrungskorrosion an einer Brückenzugangstreppe im Küstenbereich nach 30 Jahren Standzeit*

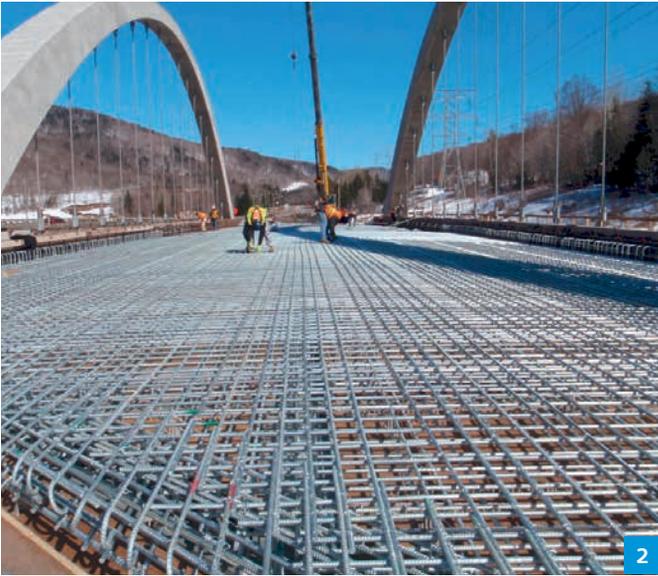
- 1 | *Das Stahl-Tragwerk der Stoneham-Brücke bei Quebec ist feuerverzinkt ausgeführt.*
- 2 | *Feuerverzinkter Bewehrungsstahl macht den Betonbelag der Fahrbahn dauerhafter.*
- 3 | *Ebenfalls feuerverzinkt: Die Bewehrung der Betonbögen der Stoneham-Brücke.*
- 4 | *Aufgrund der langen Winter ist die Brücke starken Tausalzeinflüssen ausgesetzt.*

Die in Stahlverbund-Bauweise realisierte Stoneham-Brücke zeichnet sich durch eine wegweisende Verwendung von feuerverzinktem Stahl aus. Sowohl das Stahltragwerk der Brücke als auch der Bewehrungsstahl der Betonbögen und der Fahrbahn wurden feuerverzinkt ausgeführt.

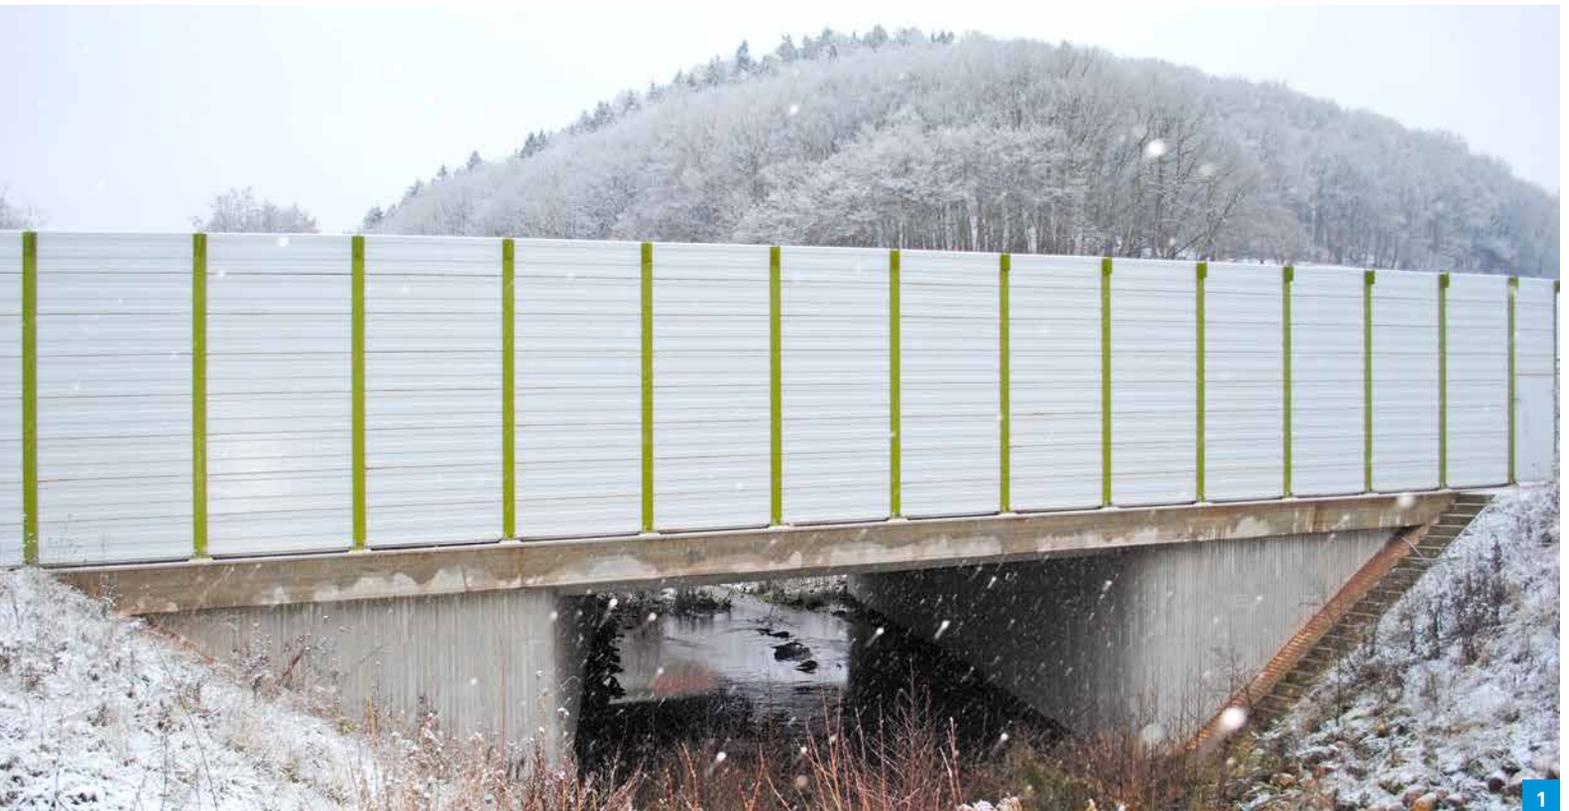
1 | *Beim Ausbau der Autobahn 44 kam feuerverzinkter Betonstahl zur Bewehrung von Brückenkappen zum Einsatz.*

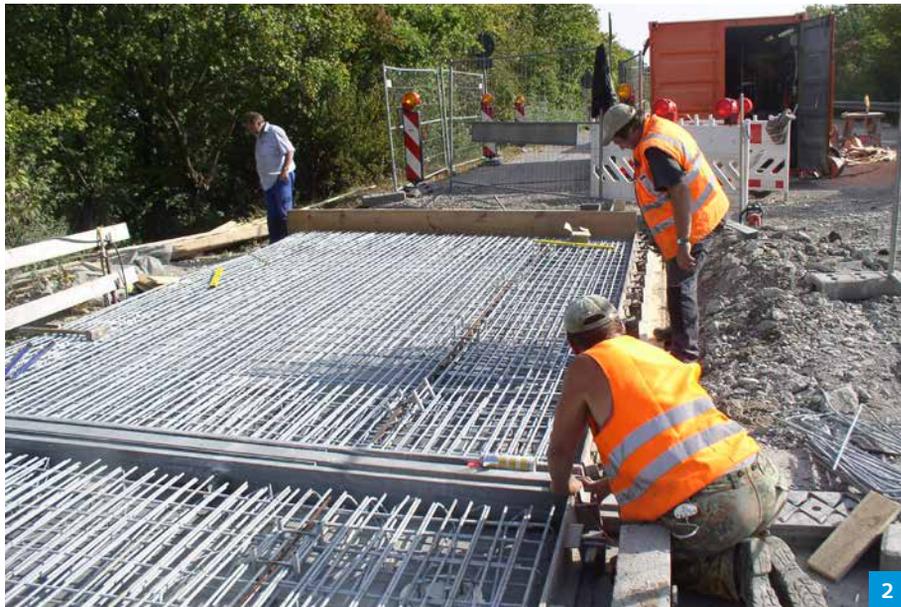
2 | *Sanierung: Brückenkappe mit feuerverzinkter Bewehrung an der Autobahn 99.*

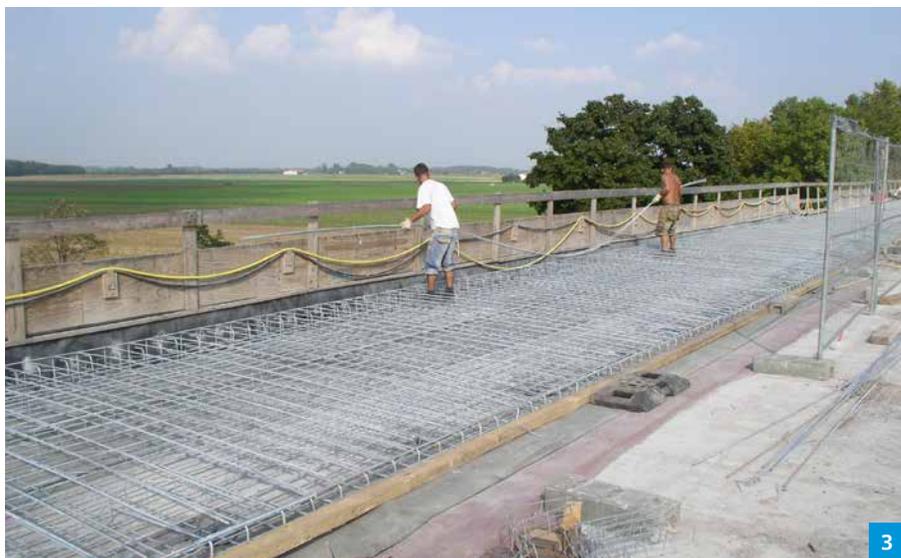
3 | *Bund, Länder und PPP-Projekt-Betreiber verwenden zunehmend bei Sanierung und Neubau feuerverzinkte Brückenkappen.*

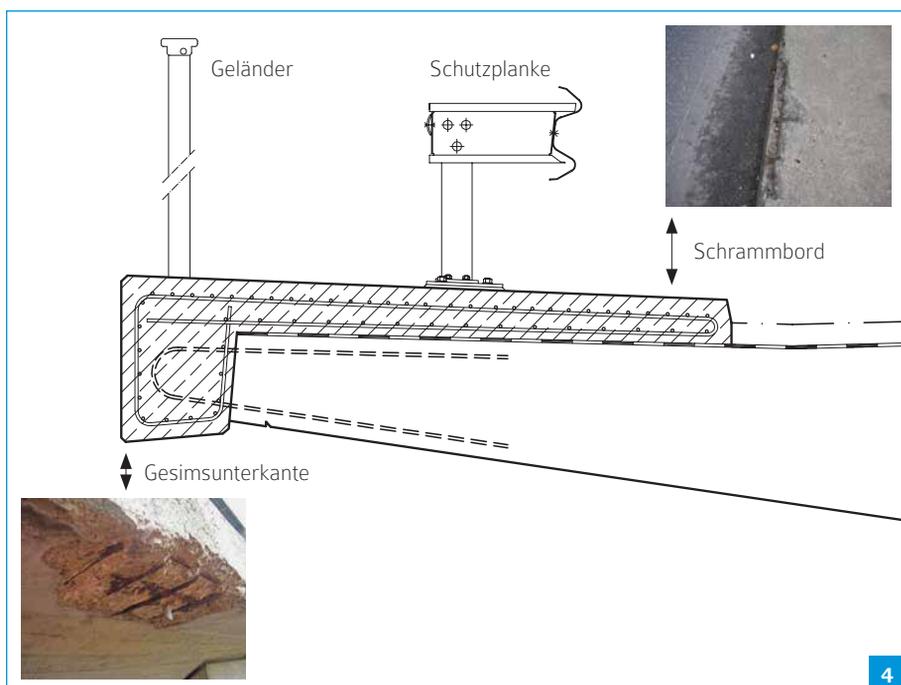
4 | *Brückenkappe: Bewehrungskorrosion tritt häufig am Schrammbord und der Gesimsunterkante auf*

Brückenkappen, die mit unverzinkten Stählen bewehrt sind, müssen zumeist nach rund 30 Jahren erneuert werden. Die Schadenbilder gleichen sich in der Regel immer. An den Kappen der sanierungsbedürftigen Brücken ist eine fortgeschrittene Korrosion im Bereich des durch Schneeräumfahrzeuge mechanisch beanspruchten „Schramm“-Bordes und an der

Gesimsunterkante, die eine Tropfkante ist, festzustellen. Aufgrund der Volumenvergrößerung des korrodierenden Betonstahls kommt es zu Abplatzungen des Betons. Faktoren wie eine verringerte Betondeckung oder schlecht verdichteter Beton wirken verstärkend. Die Sanierung von Brückenkappen ist immer mit hohen Kosten und Verkehrsbehinderungen verbunden.
