SB4 feuerverzinkt

Das neue Jüdische Museum Frankfurt

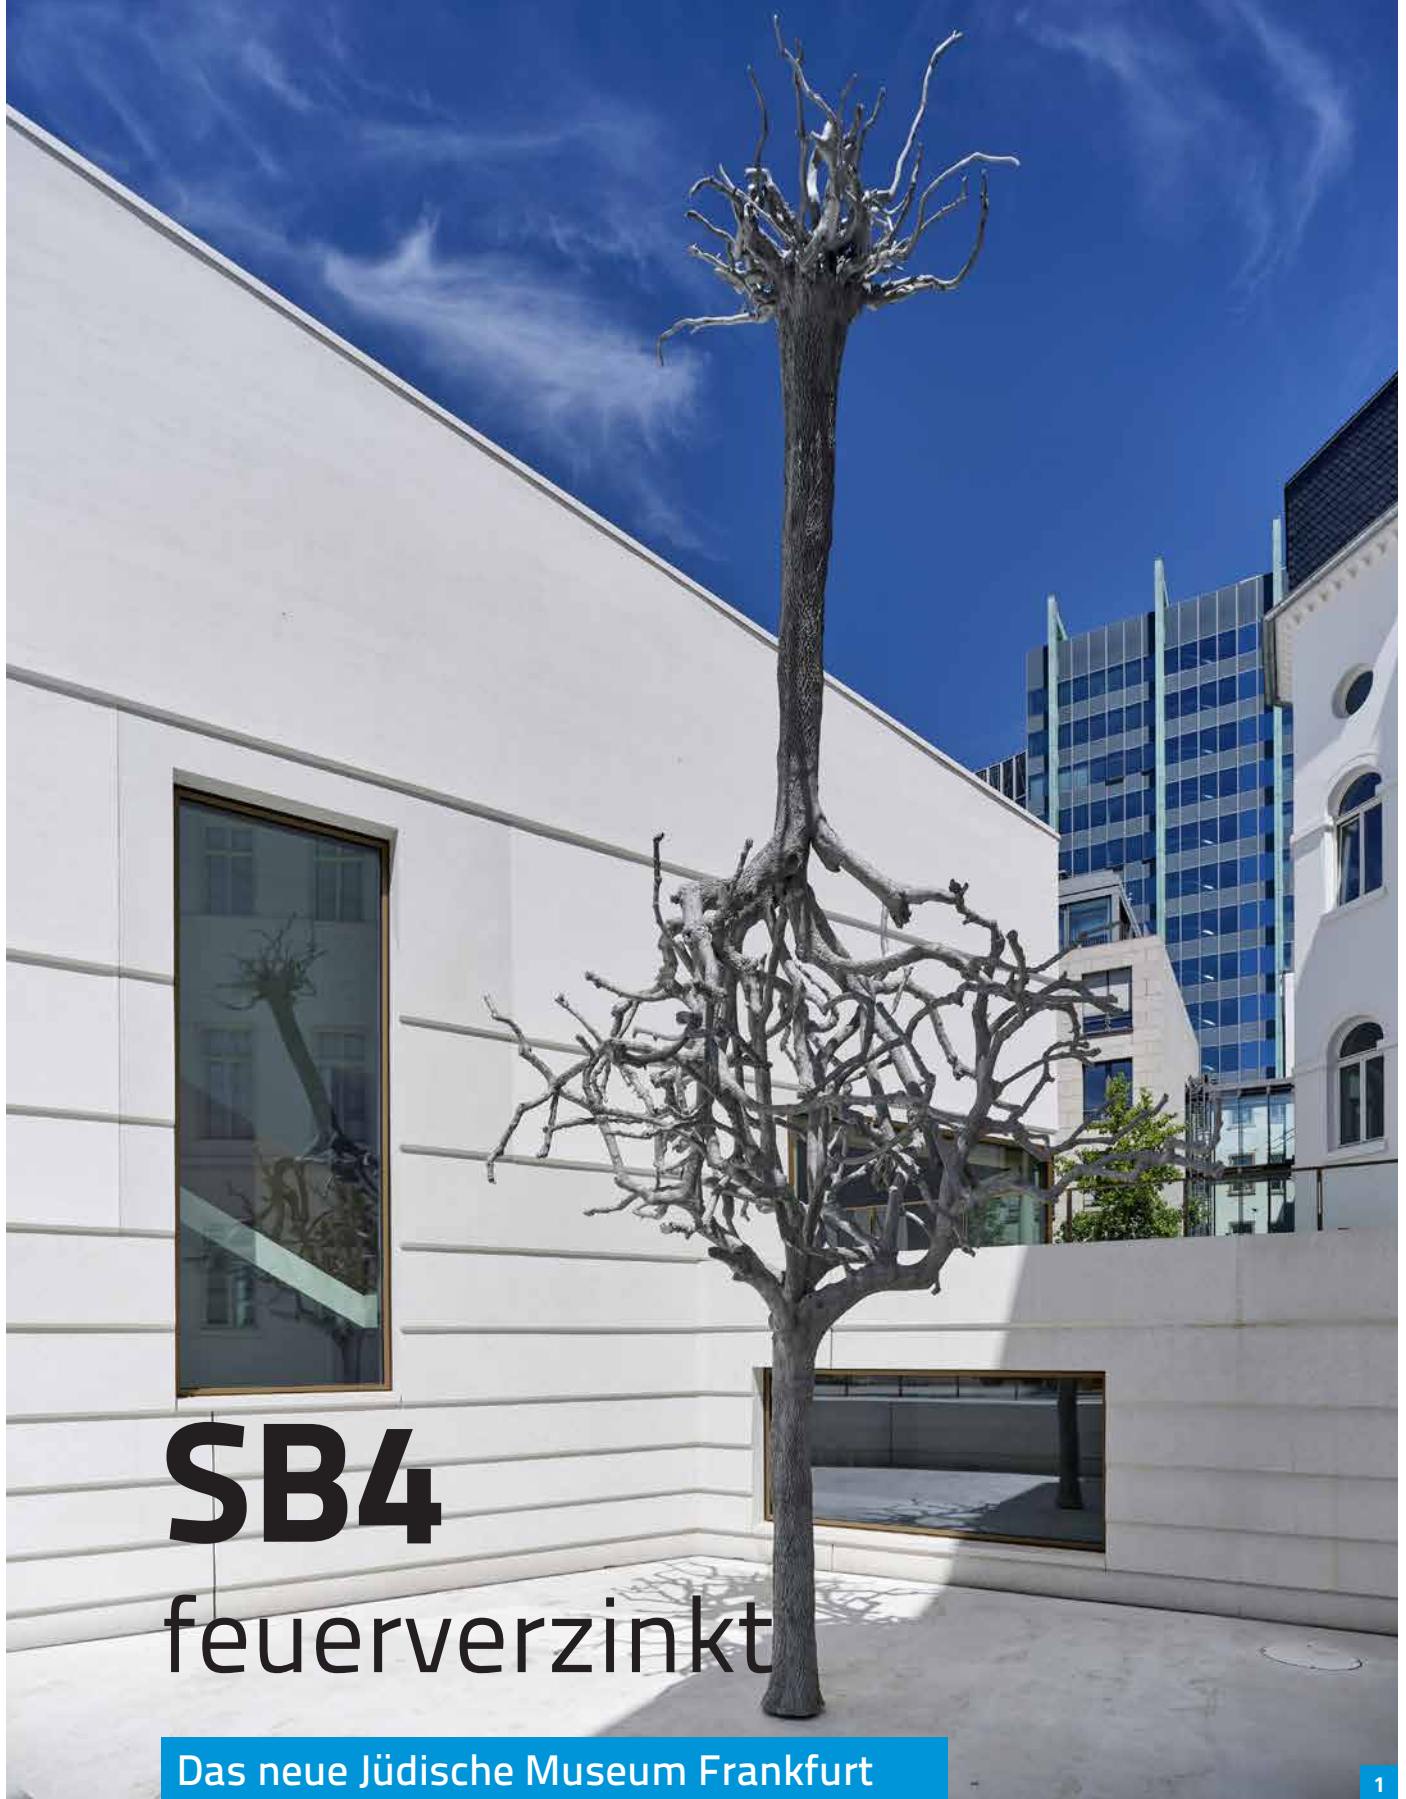
1 | *Der von Staab Architekten entworfen Lichtbau verdoppelt die Nutzfläche des Museums.*

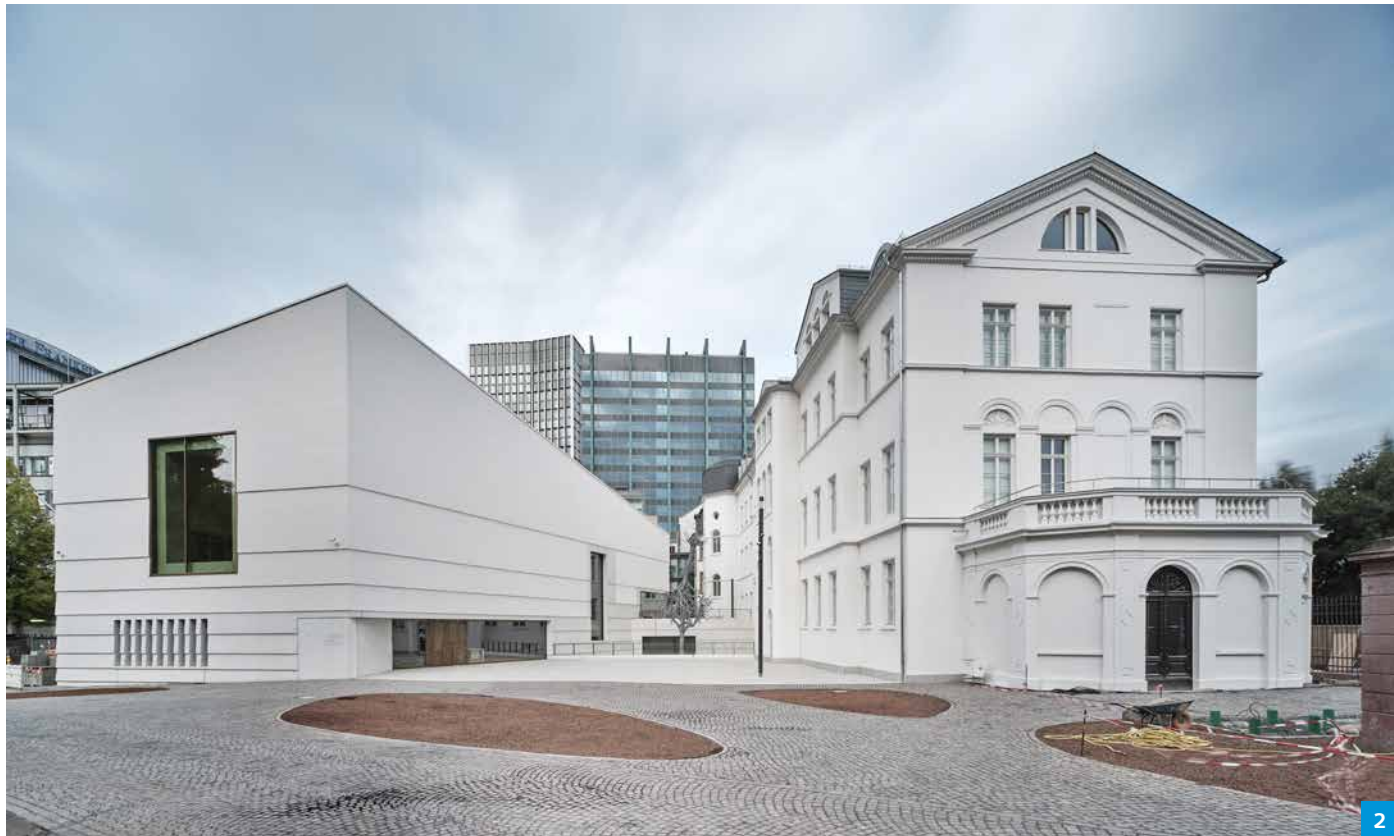
2 | *Das denkmalgeschützte Rothschild-Palais wurde um den sogenannten „Lichtbau“ ergänzt.*

Das neue Gebäude bietet Flächen für Wechselausstellungen, eine Bibliothek, Raum für Vorträge und Symposien, einen Shop, Garderoben und ein Restaurant mit koscherem Speisenangebot. Als Gegengewicht zum klassizistischen Rothschild-Palais zeichnet sich der Lichtbau durch eine kraftvolle monolithische Wirkung aus. Die Innenraumgestaltung ist geprägt vom Gegensatz zwischen Sichtbetonoberflächen und warmer, heller Eschenholzvertäfelung. Durchbrüche, Lichteinfälle und Split-Level erzeugen ein besonderes Raumerlebnis. Das architektonische Zentrum des Solitärs bildet ein lichtdurchflutetes Atrium. Um dieses herum gruppieren sich die öffentlichen wie nicht-öffentlichen Räumlichkeiten. Große Fenster und Durchlässe eröffnen den Blick aus dem Restaurant und der Bibliothek in den Eingangsbereich.

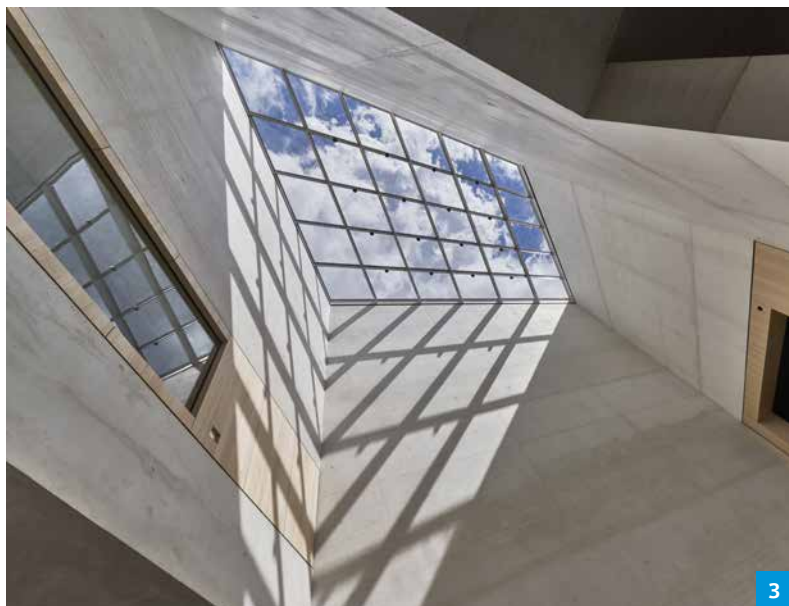
3 | *Feuerverzinkter Betonstahl bewehrt den Sichtbeton der Klasse SB4.*

Die Sichtbetonwände und -decken im Innenbereich sind gemäß der höchsten Sichtbetonklasse SB4 „Betonflächen mit besonders hoher gestalterischer Bedeutung, repräsentative Bauteile im Hochbau“ ausgeführt. Hierdurch wird auch eine hohe haptische Qualität erreicht. Die Sichtbetonflächen fühlen sich an wie polierter Marmor. Um Verfärbungen der Sichtbetonflächen auch langfristig ausschließen zu können, wurde feuerverzinkter Betonstahl als Bewehrung im Foyer, in den Ausstellungsräumen und für die Überdachung im Eingangsbereich verwendet. Durch Feuerverzinken des Betonstahls kann Bewehrungskorrosion sicher verhindert werden. Anspruchsvolle, ästhetische Oberflächen werden so nachhaltig vor Korrosion geschützt, da an derartigen Konstruktionen bereits kleinste Rostflecken optische Mängel darstellen. Nicht selten entstehen solche Mängel bereits in der Bauphase durch rotbraune Korrosionsprodukte.
