E.1 Lagern und Transport

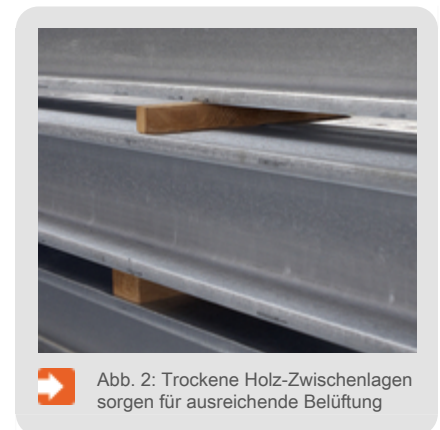
Abb. 2: Trockene Holz-Zwischenlagen sorgen für ausreichende Belüftung

- » Verzinkte Stahlteile auf trockenen Unterlagen (z. B. Kanthölzer) setzen, mit etwa 150 mm Bodenabstand.
- » Vollflächige Berührung vermeiden (ggf. Holzzwischenlagen benutzen, Abb. 2).

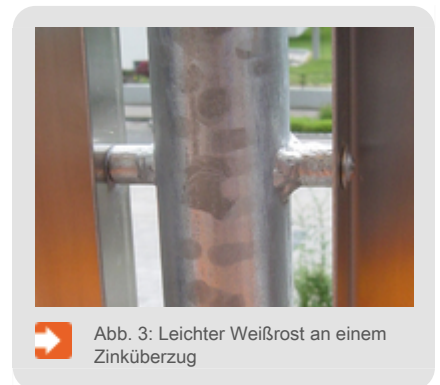
Abb. 3: Leichter Weißrost an einem Zinküberzug

Leichte Weißrostbildung auf einer frisch feuerverzinkten Oberfläche ist ein völlig natürlicher Vorgang und beeinträchtigt nicht die Korrosionsbeständigkeit und Langlebigkeit. Leichte Weißrostbildung tritt auf, wenn Schwitzwasser oder Feuchtigkeit nur kurzzeitig auf frisch verzinkte Oberflächen einwirken kann und danach rasch wieder abtrocknet (Abb. 3). Dieses ist bei ausreichendem Luftzutritt und bei nicht andauernder Befeuchtung der Fall. Eine nennenswerte Schädigung tritt hierbei nicht ein, da die normgemäße Dicke des Zinküberzuges in aller Regel erhalten bleibt. Geringe Mengen an Weißrost werden nach Fortfall der weißrostaustösenden Bedingungen in eine das Zink schützende Deckschicht umgewandelt. Sind die Bedingungen, die die Weißrostbildung ausgelöst haben, nicht mehr vorhanden, breitet er sich auch nicht weiter aus.

Bei geringem Weißrostbefall ist daher eine Entfernung des dünnen, weißlichen Belages nicht zwingend erforderlich; die Korrosionsprodukte lagern sich vielmehr in die sich langsam bildende Deckschicht ein. Ist jedoch eine zusätzliche Beschichtung vorgesehen, so muss auch der geringste Weißrostbelag unbedingt entfernt werden, da andernfalls das Haftvermögen der Beschichtung erheblich beeinträchtigt wird.
