E.1 Lagern und Transport

Zusammenfassung:

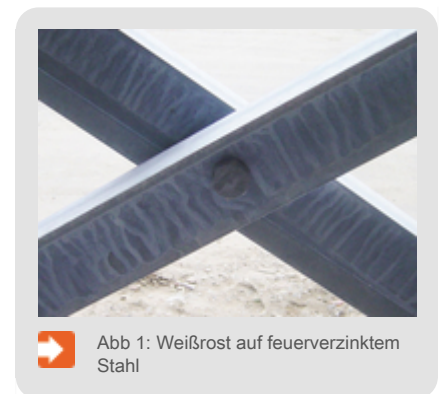
Abb 1: Weißrost auf feuerverzinktem Stahl

Der dauerhafte Korrosionsschutz der Feuerverzinkung basiert auf der Bildung schützender Deckschichten, die durch natürliche Witterungseinflüsse im Laufe einiger Wochen bis Monate auf der Oberfläche feuerverzinkter Stahlteile entstehen. Diese Deckschichten bestehen überwiegend aus basischem Zinkcarbonat ($Zn_5(OH)_6(CO_3)_2$). Die schützenden Deckschichten können sich jedoch nicht ausbilden, wenn die Zinkoberfläche über einen längeren Zeitraum dauerhaft mit Wasser benetzt wird oder wenn der Luftzutritt unzureichend ist. In solchen Fällen bildet sich auf der Oberfläche verzinkter Bauteile sogenannter "Weißrost" (Abb. 1). Weißrost besteht überwiegend aus Zinkhydroxid, einem geringen Anteil Zinkoxid und nur wenig Zinkcarbonat. Weißrost hat keine genau definierte Zusammensetzung, da diese von den jeweiligen Entstehungsbedingungen abhängig ist.

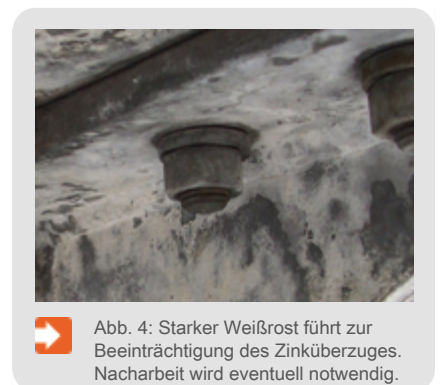
Starke Weißrostbildung tritt bei andauernder und intensiver Befeuchtung auf. Sie kann zu einer erheblichen Schädigung des Zinküberzuges - bis hin zu seiner lokalen Zerstörung führen. Eine objektive Aussage über den Umfang einer Schädigung wird über eine visuelle Prüfung hinaus in erster Linie durch Messung der noch vorhandenen Überzugsdicke möglich. Vor einer Messung müssen jedoch alle Zinkkorrosionsprodukte sorgfältig entfernt werden. Bei starker Weißrostbildung (Abb. 4) sollten eventuell durchzuführende Ausbesserungsmaßnahmen vom Ausmaß der Schädigung abhängig gemacht werden. Zeigt die durchgeführte Messung der noch vorhandenen Dicke des Zinküberzuges, dass die nach Norm geforderten Mindestwerte noch eingehalten sind, kann man sich damit begnügen, den weißlichen Belag sorgfältig zu entfernen. Sind zum Zeitpunkt der Abnahme jedoch die normgemäßen Mindestschichtdicken unterschritten, muss zusätzlich lokal eine fachgerechte Instandsetzung des Korrosionsschutzes erfolgen. Dieses kann analog zu den in DIN EN ISO 1461 genannten Möglichkeiten geschehen.

Leichte Weißrostbildung auf einer frisch feuerverzinkten Oberfläche ist ein völlig natürlicher Vorgang und beeinträchtigt nicht die Korrosionsbeständigkeit und Langlebigkeit. Leichte Weißrostbildung tritt auf, wenn Schwitzwasser oder Feuchtigkeit nur kurzzeitig auf frisch verzinkte Oberflächen einwirken kann und danach rasch wieder abtrocknet (Abb. 3). Dieses ist bei ausreichendem Luftzutritt und bei nicht andauernder Befeuchtung der Fall. Eine nennenswerte Schädigung tritt hierbei nicht ein, da die normgemäße Dicke des Zinküberzuges in aller Regel erhalten bleibt. Geringe Mengen an Weißrost werden nach Fortfall der weißrostaustösenden Bedingungen in eine das Zink schützende Deckschicht umgewandelt. Sind die Bedingungen, die die Weißrostbildung ausgelöst haben, nicht mehr vorhanden, breitet er sich auch nicht weiter aus.
