E. WEITERVERARBEITUNG

E.1 LAGERN UND TRANSPORT

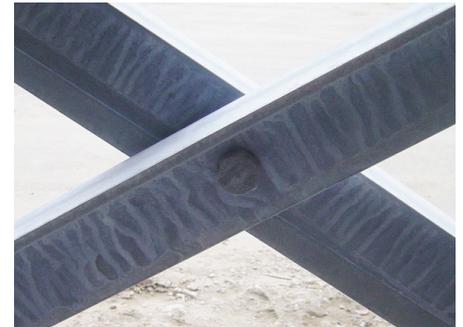
Abb 1: Weißrost auf feuerverzinktem Stahl

Der dauerhafte Korrosionsschutz der Feuerverzinkung basiert auf der Bildung schützender Deckschichten, die durch natürliche Witterungseinflüsse im Laufe einiger Wochen bis Monate auf der Oberfläche feuerverzinkter Stahlteile entstehen. Diese Deckschichten bestehen überwiegend aus basischem Zinkcarbonat ($Zn_5(OH)_6(CO_3)_2$). Die schützenden Deckschichten können sich jedoch nicht ausbilden, wenn die Zinkoberfläche über einen längeren Zeitraum dauerhaft mit Wasser benetzt wird oder wenn der Luftzutritt unzureichend ist. In solchen Fällen bildet sich auf der Oberfläche verzinkter Bauteile sogenannter "Weißrost" (Abb. 1). Weißrost besteht überwiegend aus Zinkhydroxid, einem geringen Anteil Zinkoxid und nur wenig Zinkcarbonat. Weißrost hat keine genau definierte Zusammensetzung, da diese von den jeweiligen Entstehungsbedingungen abhängig ist.

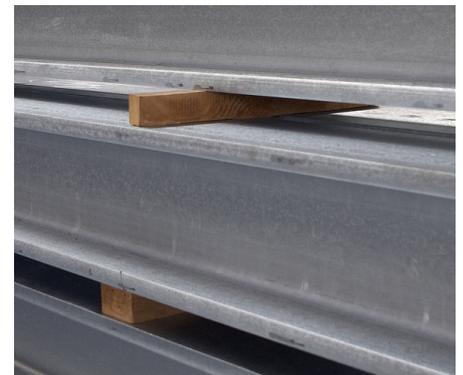
Abb. 2: Trockene Holz-Zwischenlagen sorgen für ausreichende Belüftung

- > Verzinkte Stahlteile auf trockenen Unterlagen (z. B. Kanthölzer) setzen, mit etwa 150 mm Bodenabstand.
- > Vollflächige Berührung vermeiden (ggf. Holzzwischenlagen benutzen, Abb. 2).

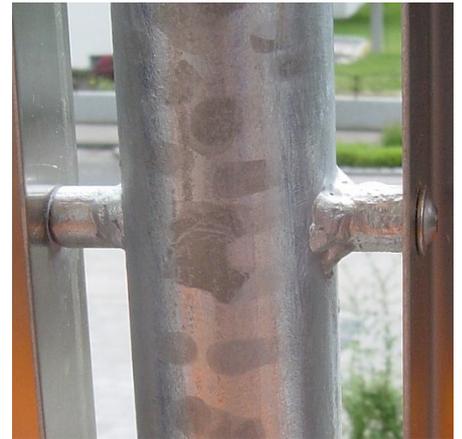
Abb. 3: Leichter Weißrost an einem Zinküberzug

Leichte Weißrostbildung auf einer frisch feuerverzinkten Oberfläche ist ein völlig natürlicher Vorgang und beeinträchtigt nicht die Korrosionsbeständigkeit und Langlebigkeit. Leichte Weißrostbildung tritt auf, wenn Schwitzwasser oder Feuchtigkeit nur kurzzeitig auf frisch verzinkte Oberflächen einwirken kann und danach rasch wieder abtrocknet (Abb. 3). Dieses ist bei ausreichendem Luftzutritt und bei nicht andauernder Befeuchtung der Fall. Eine nennenswerte Schädigung tritt hierbei nicht ein, da die normgemäße Dicke des Zinküberzuges in aller Regel erhalten bleibt. Geringe Mengen an Weißrost werden nach Fortfall der weißrostauslösenden Bedingungen in eine das Zink schützende Deckschicht umgewandelt. Sind die Bedingungen, die die Weißrostbildung ausgelöst haben, nicht mehr vorhanden, breitet er sich auch nicht weiter aus.

Bei geringem Weißrostbefall ist daher eine Entfernung des dünnen, weißlichen Belages nicht zwingend erforderlich; die Korrosionsprodukte lagern sich vielmehr in die sich langsam bildende Deckschicht ein. Ist jedoch eine zusätzliche Beschichtung vorgesehen, so muss auch der geringste Weißrostbelag unbedingt entfernt werden, da andernfalls das Haftvermögen der Beschichtung erheblich beeinträchtigt wird.

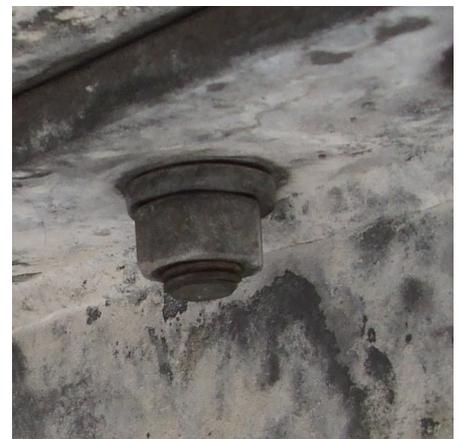
Abb. 4: Starker Weißrost führt zur Beeinträchtigung des Zinküberzuges. Nacharbeit wird eventuell notwendig.

Starke Weißrostbildung tritt bei andauernder und intensiver Befeuchtung auf. Sie kann zu einer erheblichen Schädigung des Zinküberzuges - bis hin zu seiner lokalen Zerstörung führen. Eine objektive Aussage über den Umfang einer Schädigung wird über eine visuelle Prüfung hinaus in erster Linie durch Messung der noch vorhandenen Überzugsdicke möglich. Vor einer Messung müssen jedoch alle Zinkkorrosionsprodukte sorgfältig entfernt werden. Bei starker Weißrostbildung (Abb. 4) sollten eventuell durchzuführende Ausbesserungsmaßnahmen vom Ausmaß der Schädigung abhängig gemacht werden. Zeigt die durchgeführte Messung der noch vorhandenen Dicke des Zinküberzuges, dass die nach Norm geforderten Mindestwerte noch eingehalten sind, kann man sich damit begnügen, den weißlichen Belag sorgfältig zu entfernen. Sind zum Zeitpunkt der Abnahme jedoch die normgemäßen Mindestschichtdicken unterschritten, muss zusätzlich lokal eine fachgerechte Instandsetzung des Korrosionsschutzes erfolgen. Dieses kann analog zu den in DIN EN ISO 1461 genannten Möglichkeiten geschehen.
