# FEUERVERZINKEN

# Weiß Transparenz

Gitterrostfassade des Sozial-Zentrums in Móstoles

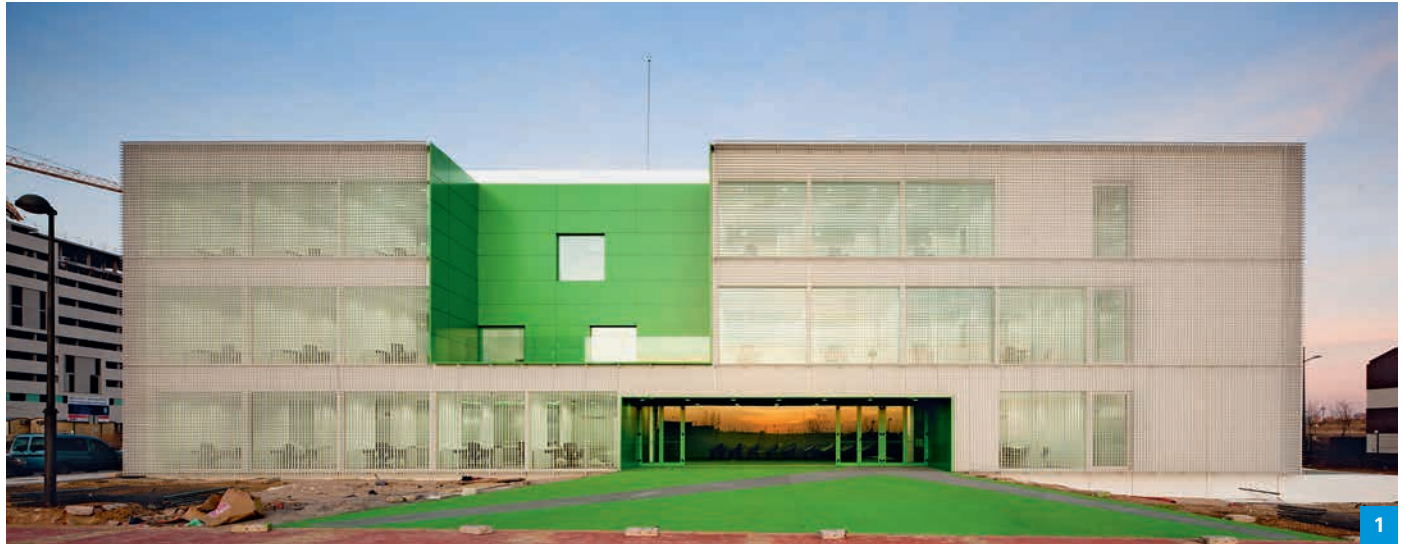
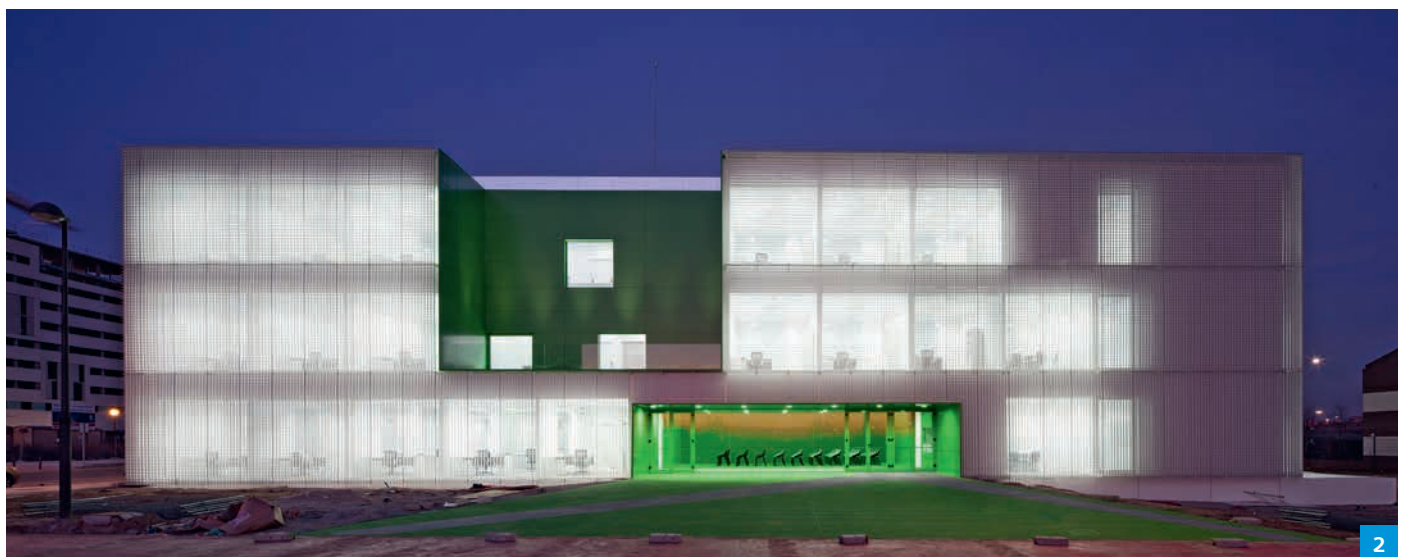
**1+2** | *Die Gitterrostfassade hat nächtens ein anderes Erscheinungsbild als am Tage.*

Im Innern des Gebäudes dominiert die Farbe grün. Wände, Decken und Böden der Lauf-, Warte- und Vortragsbereiche wurden überwiegend in dieser Farbe ausgeführt. Der Aussenbereich wird durch die Farbe weiss bestimmt, ergänzt um grüne Elemente. Der kompakte, klar gegliederte Baukörper wird durch eine umlaufende, netzartige Fassadenbekleidung aus feuerverzinkten und weiss beschichteten Gitterrosten umhüllt. Dem Gebäude wird hierdurch je nach Blickwinkel Flächigkeit und Transparenz verliehen. Die Gitterrostfassade übernimmt vielfältige Funktionen. Sie dient der Verschattung und somit als thermischer Puffer und bietet Schutz vor Einbrüchen und Vandalismus insbesondere durch „Graffiti-Angriffe“. Zudem kommt Sie auch der Forderung nach, Wartungs- und Instandhaltungskosten zu minimieren, da die als Duplex-System aus einer Feuerverzinkung und einer anschließenden Beschichtung ausgeführten Gitterroste für viele Jahrzehnte gegen Korrosion geschützt sind.

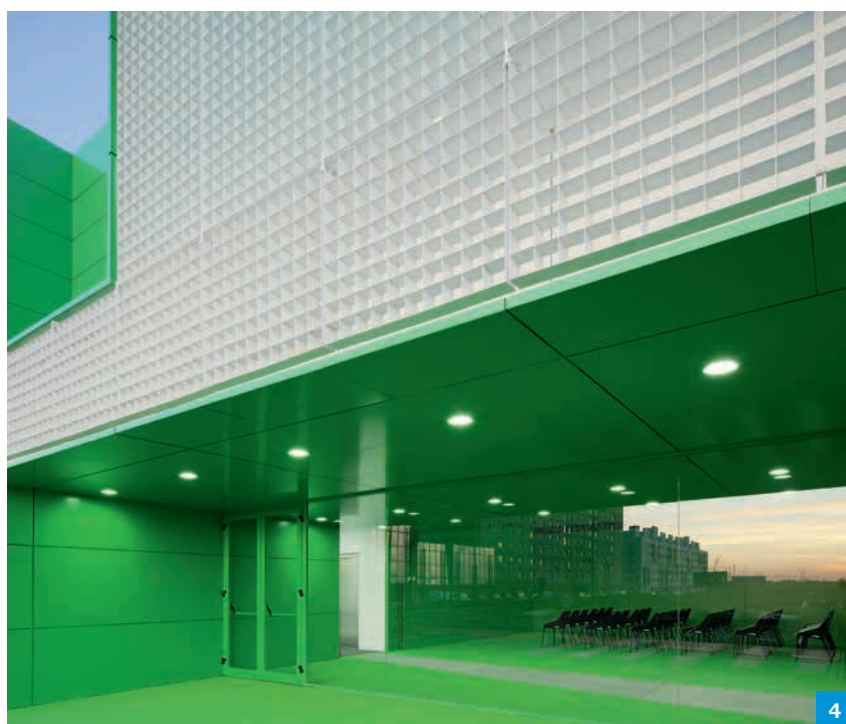
**4** | *Langlebig: Die feuerverzinkten und anschließend beschichteten Gitterroste der Fassade.*

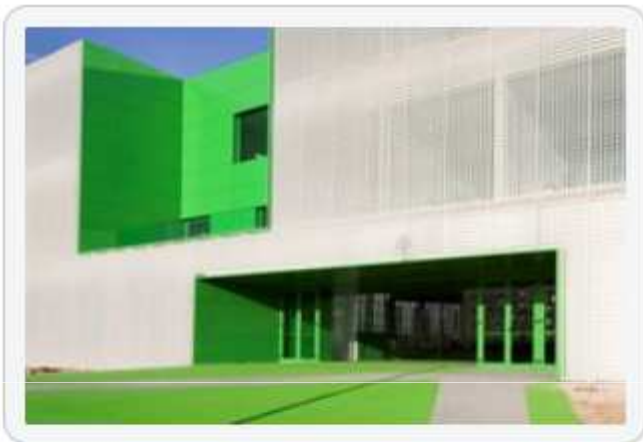
Feuerverzinkte und beschichtete Gitterrostfassade des Sozial-Zentrums in Móstoles
