Eine Tribüne zieht um

Wiederverwendung von feuerverzinktem Stahl

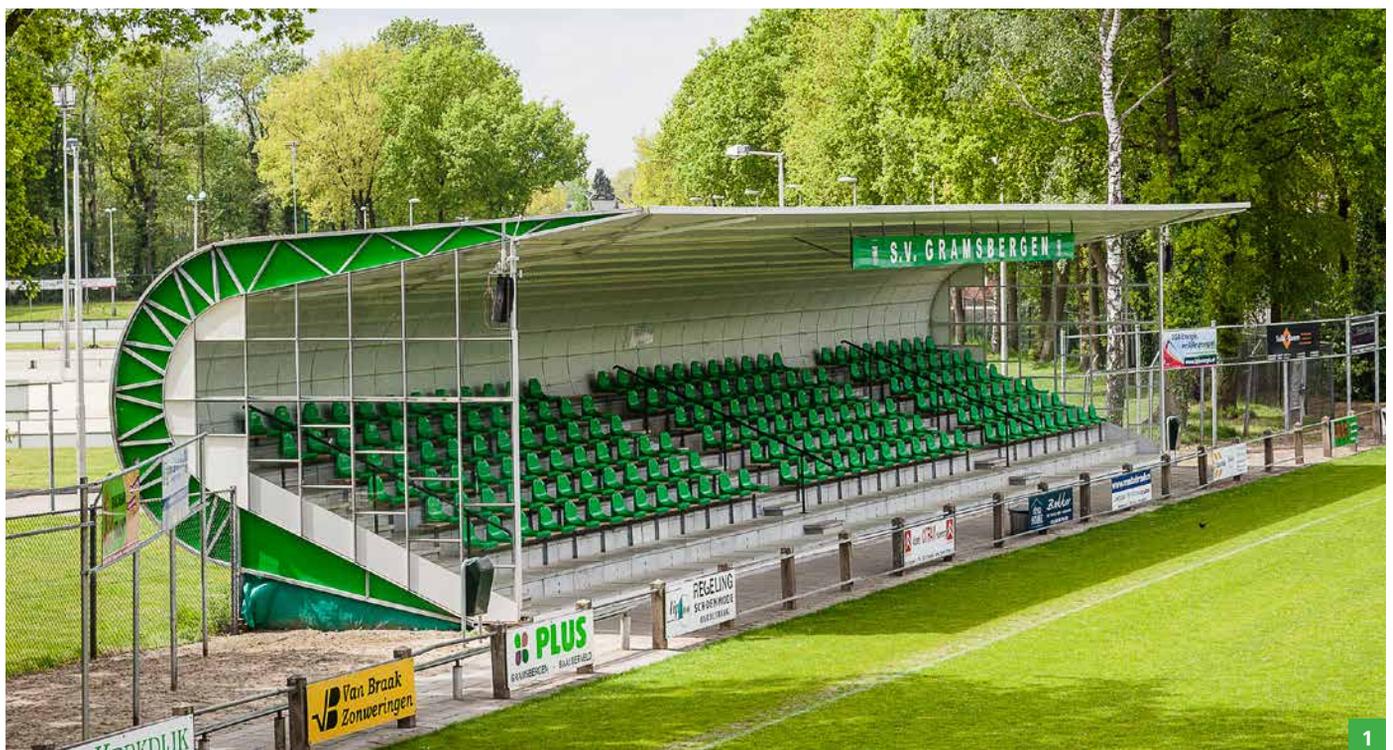
- 1 | *Die Elascan-Tribüne aus dem Jahr 1976 erstrahlt in neuem Glanze.*
- 2 | *Wiederaufbau der demontierten Elascan-Tribüne.*
- 3 | *Schraubverbindungen sorgen für eine zerstörungsfreie Demontage der Tribüne.*
- 4 | *Topzustand: Die feuerverzinkten Stahlbauteile nach mehr als 40 Jahren Nutzungszeit.*

Innerhalb von zwei Jahren wurde die Tribüne generalüberholt und erstrahlt heute in neuem Glanze. Im Rahmen der Generalüberholung wurden die alten Sitze gegen neue Sitzschalen ausgetauscht und an der Innenseite des Daches wurde eine dekorative Lackierung appliziert. Schrauben und Muttern der Tribüne wurden durch neue ersetzt. Der Rest der Tribüne konnte wiederverwendet werden. Die feuerverzinkte Stahlkonstruktion als wichtigstes Element der Tribüne zeigte sich nach mehr als 40 Jahren Nutzungszeit in einem hervorragenden Zustand, sodass eine Neuverzinkung der Stahlkonstruktion nicht notwendig war. Es wurden Zinkschichtdicken von mehr als 100 Mikrometer gemessen. Sie sorgen dafür, dass die Stahlkonstruktion für viele weitere Jahrzehnte vor Korrosion geschützt ist.
